平成 19 年新潟県中越沖地震災害調査報告

(株)第一コンサルタント 右城 猛

高幡コンクリート積みブロック協同組合 藤田典久

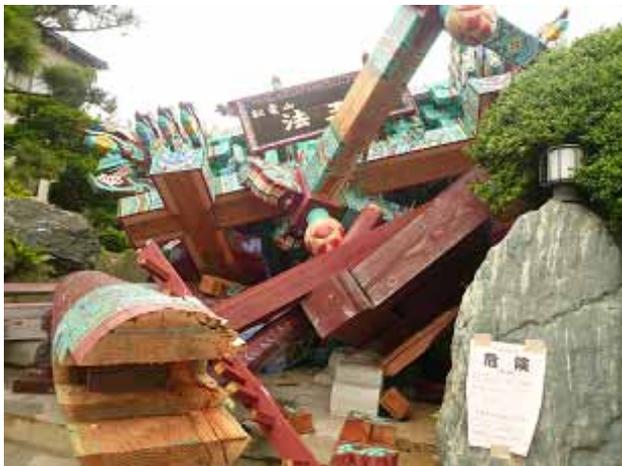
国道 116 号から国道 8 号に合流して柏崎市街に入ると、瓦礫の山と化した法王寺が目に入った。この他にも新花町の金比羅神社、東本町の専福寺の倒壊を見た。神社やお寺は屋根が重く、地震慣性力のような水平力に弱いのであろう。

写真 - 2 松竜山法王寺

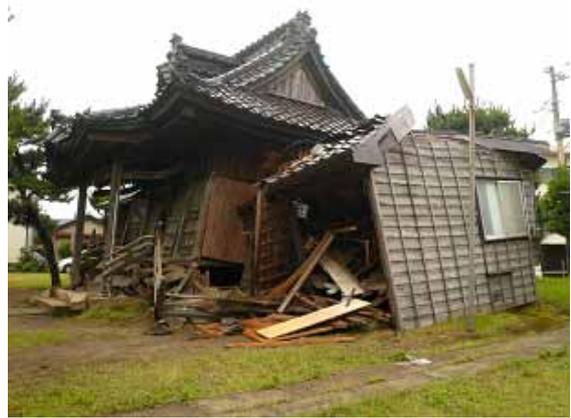
写真 - 3 新花町の金刀比羅神社

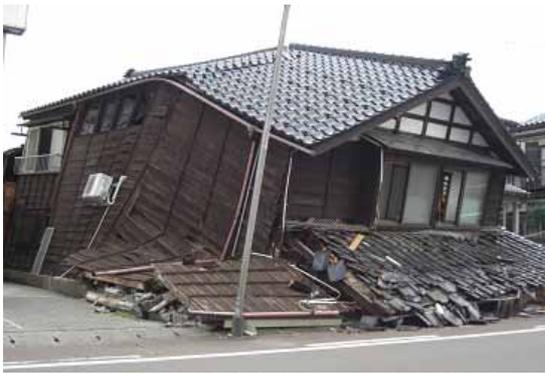
柏崎市内では、老朽化した二階建て住家、一階を店舗に利用した家屋、車庫の倒壊が目立った。昔ながらの日本瓦葺きで、赤土壁の住家は、跡形もなく崩壊していた。柏崎市は海に近く積雪が少ない。豪雪地帯で見られる 1 階を鉄筋コンクリート構造とした高床式住家は見あたらない。高床式のように剛な基礎であれば、少々の地盤変位にも耐えられる。ここまで大きな被害を受けることはなかつただろうと思われる。

写真 - 7 一階が潰れた住宅

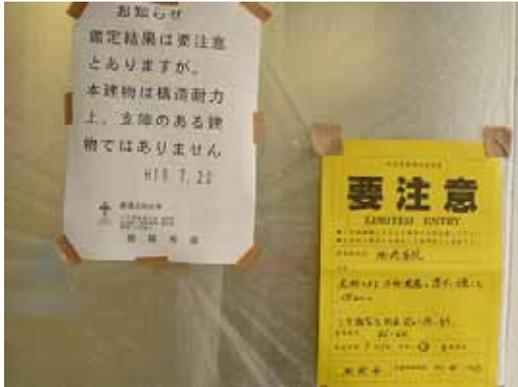
現地を調査中に面白い張り紙を見つけた。柏崎病院玄関のガラス戸に貼られた写真 - 11 の文書である。この張り紙について 7 月 25 日の読売新聞で次のように報じていた。

『地震 2 日目の 7 月 17 日、地震でけがをした人を含め約 50 人の入院患者がいた同市の柏崎病院には、診断に基づき「要注意」と書かれた黄色の紙が病院玄関に張られた。紙には、「老朽による外部機器の落下に注意してください」とも書かれていたが、病院側には判定結果の説明はなかった。ところが、判定士の資格を持つ別の専門家が 20 日に行った調査では、一転して「出入りには問題ない」という判断。病院側は 20 日、「要注意」の張り紙の横に「要注意とあるが、支障なし」とする紙を張り出した。同病院の武田義治・事務長は「応急危険度判定が行われたことも知らなかった。どんな基準で『要注意』と認定したのか、真意を聞きたい。これでは不安をあおるだけだ」と不信がる。』⁸⁾

震災後における建物の応急危険度判定は重要であるが、危険度判定の手法や、判定結果の表記法などに改善の余地があるように思える。

写真 11 柏崎病院玄関のガラス戸に貼られた文書

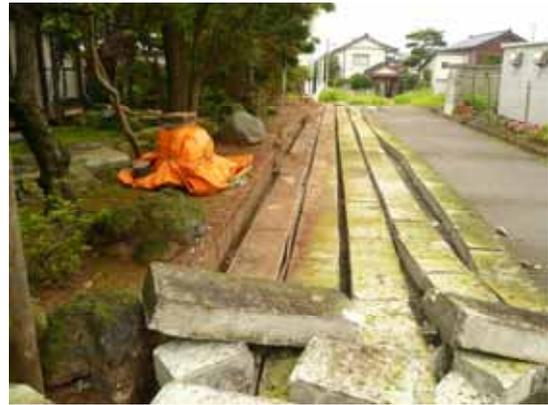
写真 - 12 大谷石の塀の転倒(田塚)

今回の地震では、ブロック塀と石塀の倒壊が目立った。大谷石を用いた石塀は鉄筋で補強されていないため、ばらばらになって崩壊していた。補強筋が入ったブロック塀も、基礎がしっかりしていないものは根本から転倒していた。

しかしながら、写真 - 12、写真 - 17 に示すように、擁壁が倒壊しても背後の盛土は安定を維持している。写真 - 25 は 2004 年新潟県中越地震の際に崩壊した小千谷市の石垣であるが、石垣が崩壊しても盛土は安定している。

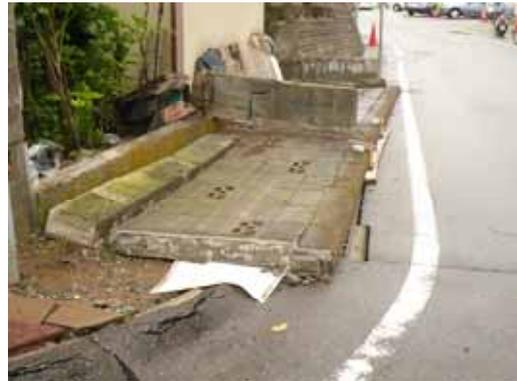
写真 - 13 建築用ブロックが転倒(西本町)

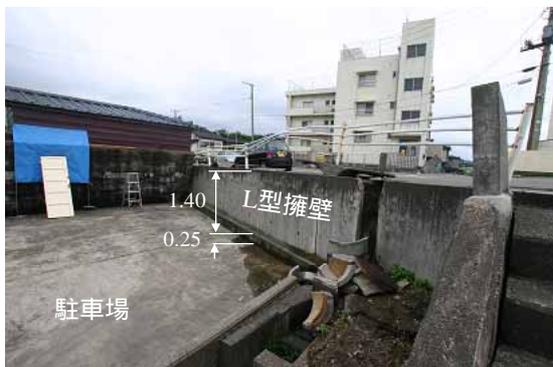
西本町のL型擁壁は、市道の路側擁壁として施工されたもので、高さは2mと推定される。柏崎港の近くに位置し、周辺では地盤の液状化が見られたが、擁壁に変状は認められなかった。

写真 - 14 西本町3丁目のL型擁壁

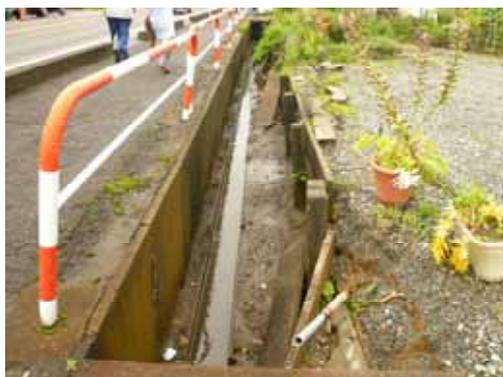
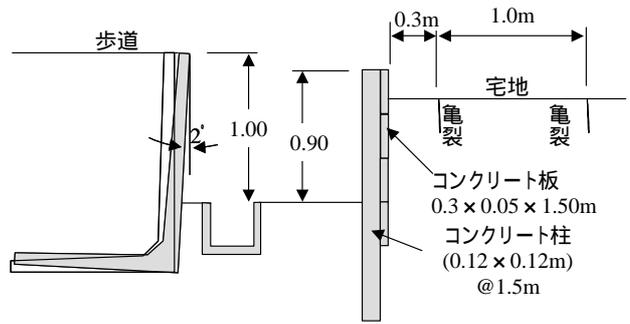
北陸道の柏崎ICの南に位置する上田尻では、国道252号の路側擁壁、柏崎信用金庫東支店の宅地擁壁として施工されていた。擁壁の高さはいずれも1.5mと推定される。路側擁壁は約2度前方へ傾斜していたが、擁壁に変状は認められなかった。

写真 - 15 国道252号路側擁壁

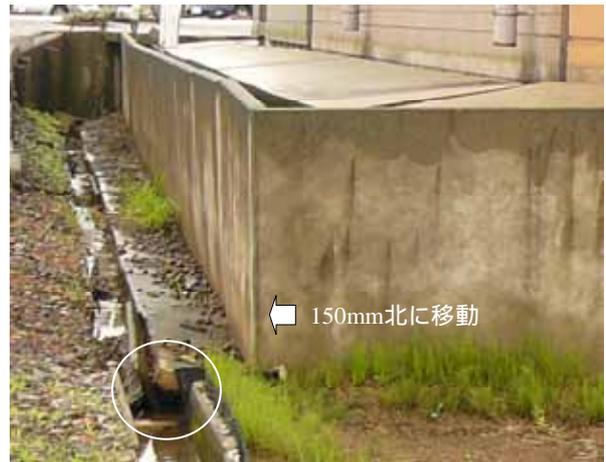
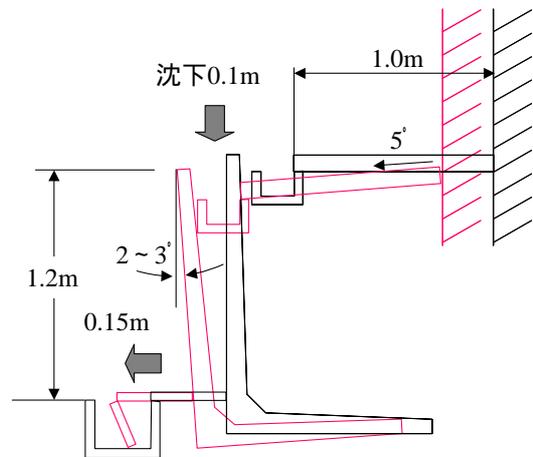
宅地擁壁は、2~3度前方へ傾斜し、約15cm前方へ移動していた。擁壁が土圧で移動したというよりも、宅地全体が変位したという感じである。これによって擁壁前方の農道に設置されていたトラフが破壊されていた。柏崎信用金庫東支店の宅地は、10cm程度沈下していた。

写真 - 16 宅地擁壁

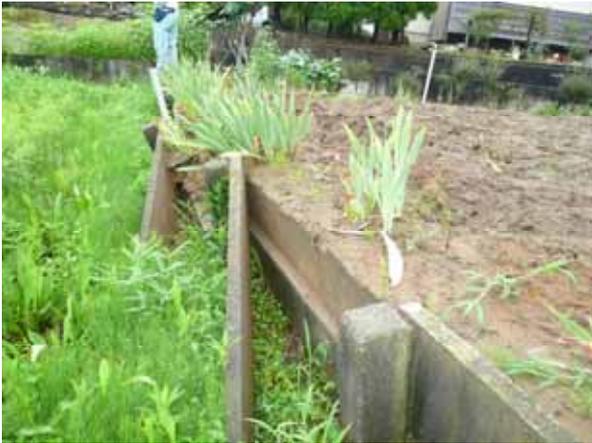
上田尻では宅地や農地の土留として、0.12m角のコンクリート柱を1.5m間隔に打設し、0.3m×0.05m×1.5mのコンクリート板を横矢板として用いた土留め工が施工されていたが、コンクリート板が外れ落ちているのが散見された(写真 - 15, 写真 - 17)。

液状化等による地盤変位に対しては構造的に追従できないようである。

写真 - 17 上田尻の柵板工

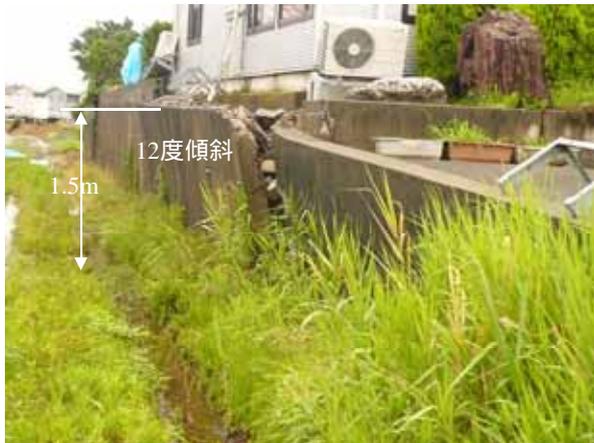
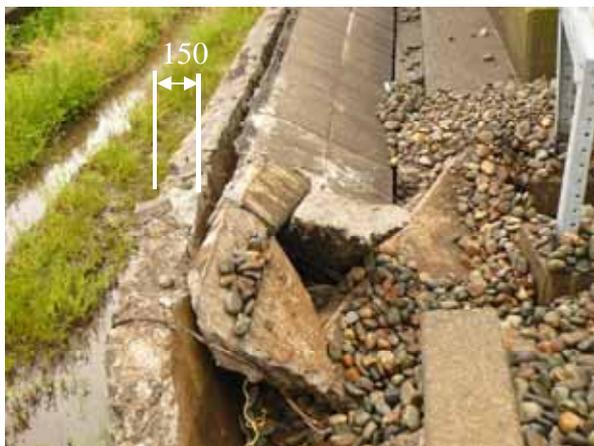
写真 - 18 上田尻の重力式宅地擁壁

上田尻では重力式の宅地擁壁が前方へ 12 度傾斜していた。高さは地面から 1.5m であるので、擁壁全高は 2.0m と推定される。断面形状としては、天端幅が 15cm ということが分かっているだけであるが、道路擁壁に比べてかなりスレンダー

液状化で地耐力が低下したことが傾斜の原因と考えられる。

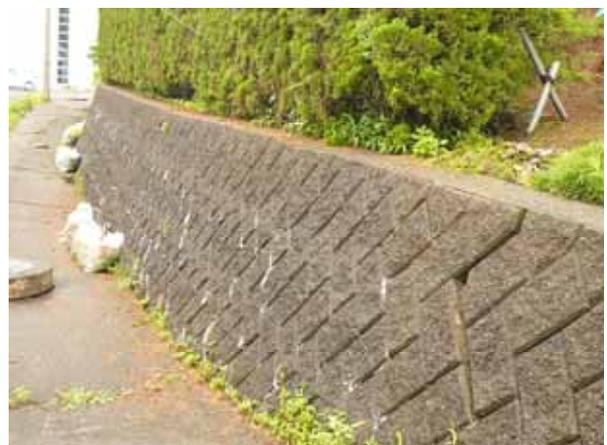
写真 - 22 地盤変位でブロックの合端に沿った亀裂

路面からの高さは 2.3m である。壁面勾配は健全な区間は 1:0.35 であるが、部分的に約 2.5° 起き上がり 1:0.30 の勾配になっていた。また、地盤移動の影響と思われるが、写真 - 22 に見られるように合端に沿って縦方向に大きな亀裂が入っていた。さらに、コンクリート片が欠け落ちたものも見られた。

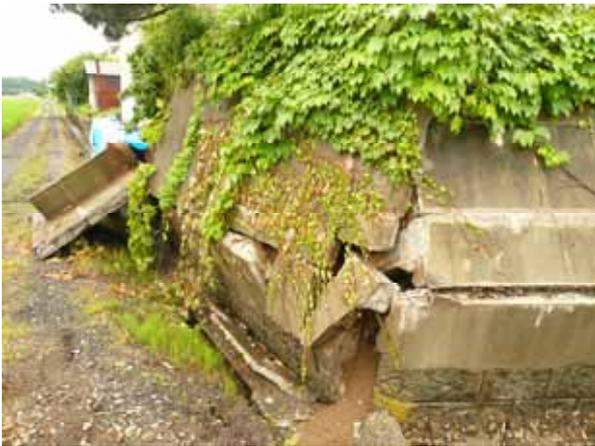
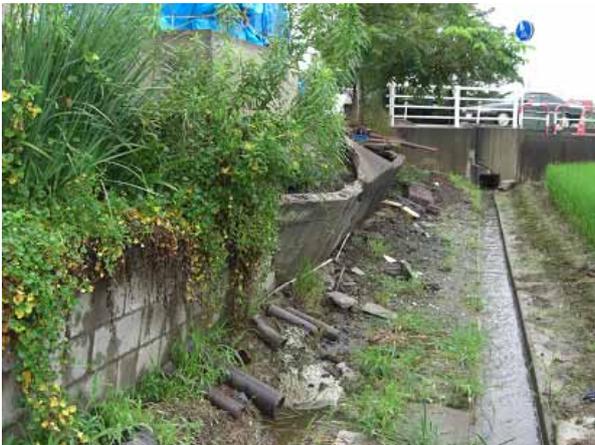
写真 - 23 建築用ブロック擁壁の倒壊

では、宅地の土留壁としても用いられていた。それが転倒しているのが散見された。

宅地高さが1m程度の土留としては、建築用ブロックが使用されていたが、随所で崩壊していた。耐震性に問題があると感じた。

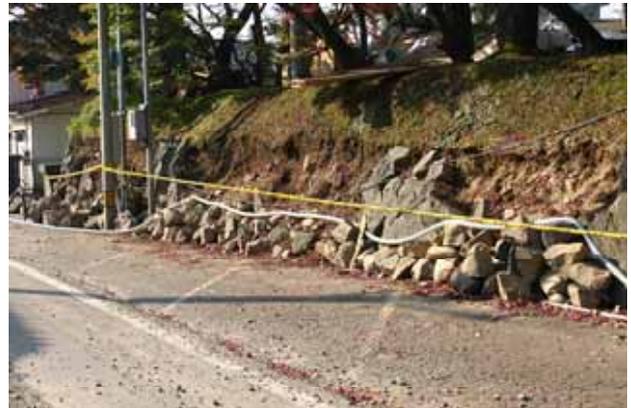
写真 - 25 中越地震による石垣の崩壊

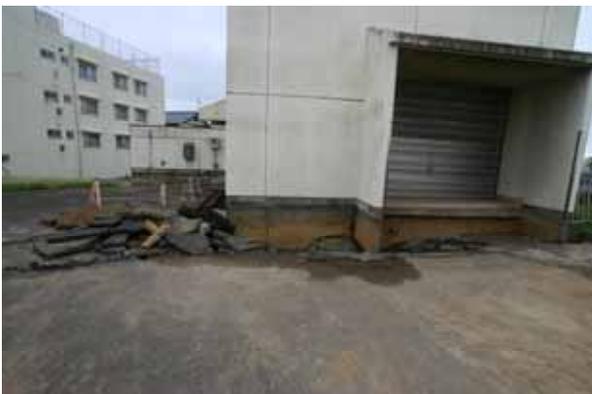
地盤の液状化によると思われる現象が各地で見られた。鵜川の河口にある柏崎市八坂中継ポンプ場では、敷地地盤が沈下し建物入り口と地盤に約 1m の段差が生じていた。鵜川の河川護岸ブロックは、大きく沈下していた。

写真 - 26 柏崎市八坂中継ポンプ場の地盤沈下

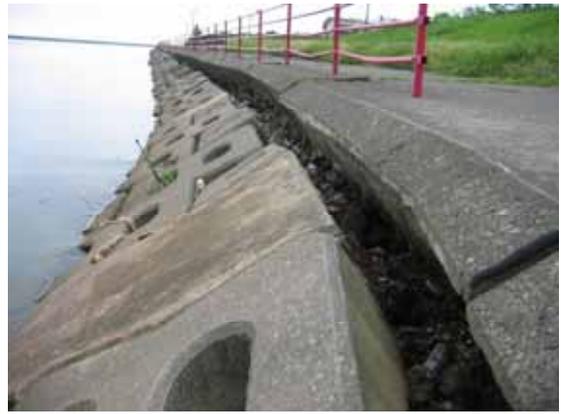
写真 - 27 鵜川河口の護岸

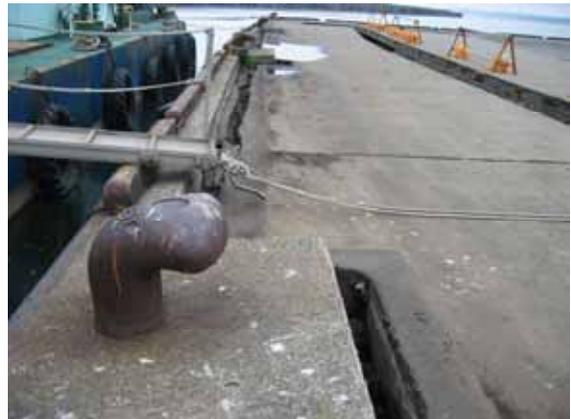
柏崎港の埠頭では、岸壁背後の地盤の液状化でエプロンの沈下による段差、岸壁の海側へのせり出しなどが生じていた。

写真 - 28 柏崎港のケーソンの移動

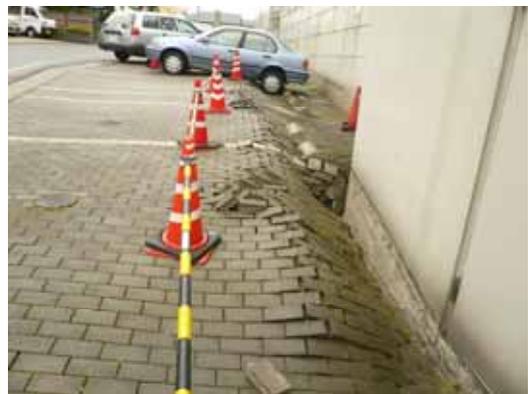
柏崎市街部の東本町商店街では、地盤の沈下、地盤流動等の現象が見られた。それによって歩道のインターロッキングがガタガタになっていた。

写真 - 29 東本町の地盤沈下

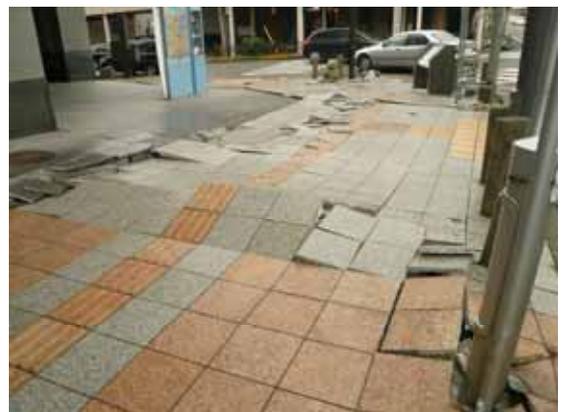
写真 - 30 東本町の歩道の不陸

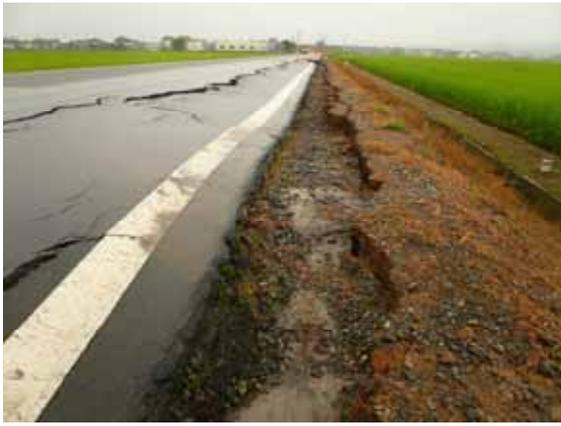
上田尻の農道では、帯状の陥没が見られた。下水道を埋設した際に使用した埋戻し土が液状化し、沈下したのが原因である。2004 年の中越地震の際に各地で見られたものと同じ現象である。

写真 - 31 農道の帯状の陥没

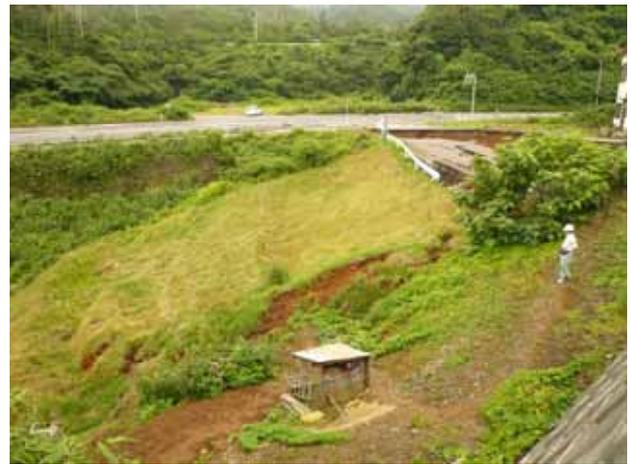
写真 - 32 笠島の谷埋め盛土

筆者が調査した斜面崩壊では、笠島の谷埋め盛土の崩壊が最も規模の大きいものであった。海岸沿いにある「高崎市広域市町村圏振興整備組合臨海学校」に国道8号から進入するための道路で、崩壊によって路面が大きく陥没していた。
