ジャワ島中部地震緊急調査報告

5. 地震の概要

6. 被害と復旧状況

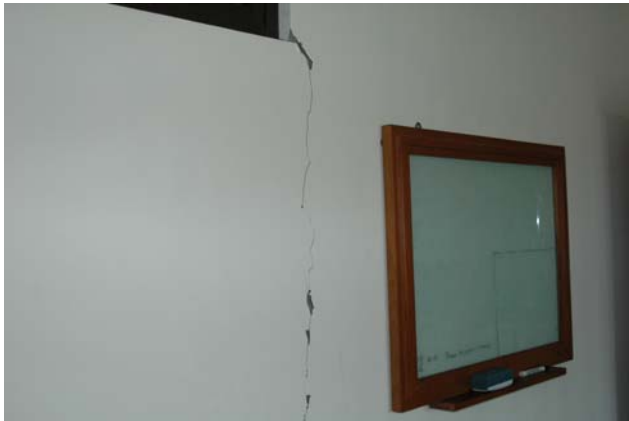
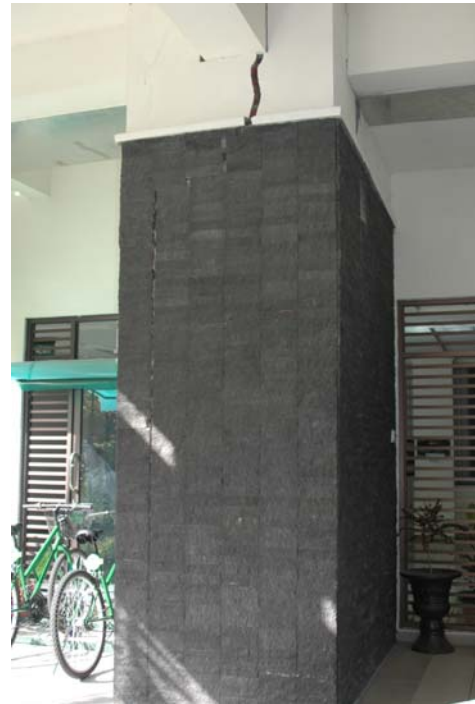
聞き取り調査によると Yogyakarta 市内では、地震により家屋内の本棚のほんの多くが落下し、家具等も転倒したようである。揺れは Yogyakarta 市内では柱や壁のクラック等の比較的軽微な被害に至る所に見られたが、建物の倒壊率は低い。ごく限られた倒壊建物が点在する。また、被害を受けた住宅の集落が希にだけ見られた。次の写真はガジャマダ大学農学部校舎での壁のクラックと玄関脇の柱のクラック(YO-3)。

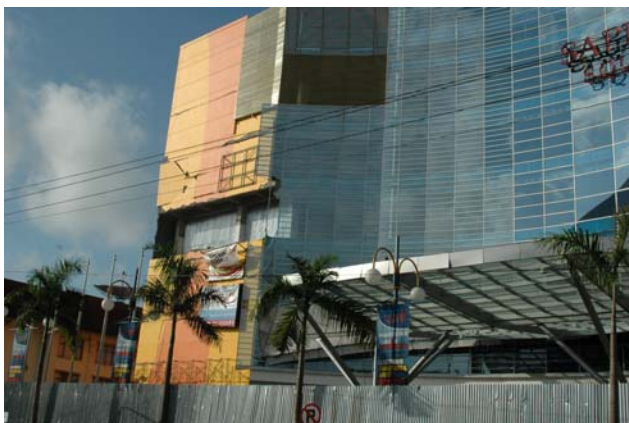
その中で、比較的大きな RC 構造物の被害が目立った。下は竣工後数ヶ月のショッピングセンター(YO-2)の被害状況。

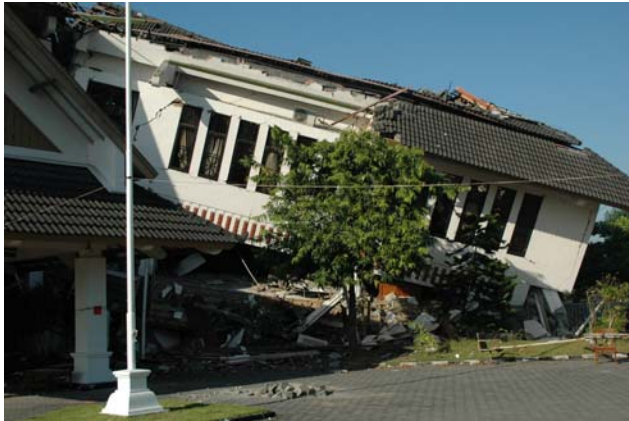
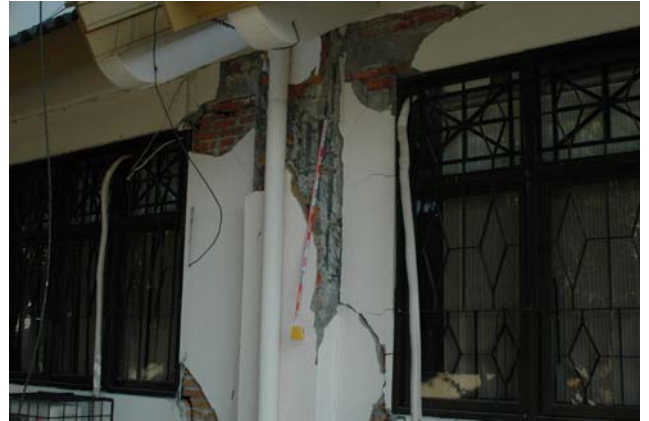
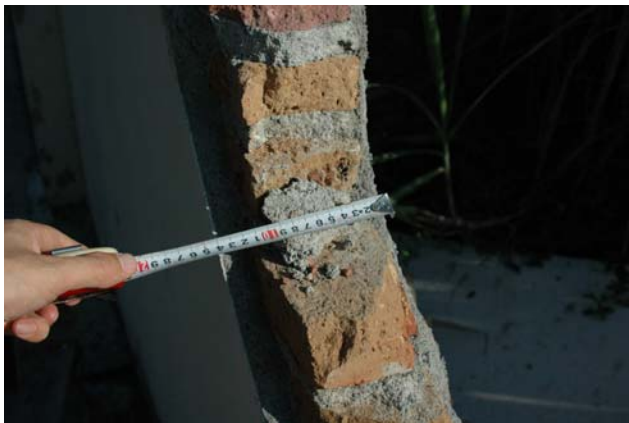
次の写真は、国の金融関係の建物(YO-1)。1階部分の一部が完全につぶれている。柱には大きなせん断亀裂が見られる。RC柱の間の壁は、レンガをモルタルでつないだもろい構造。

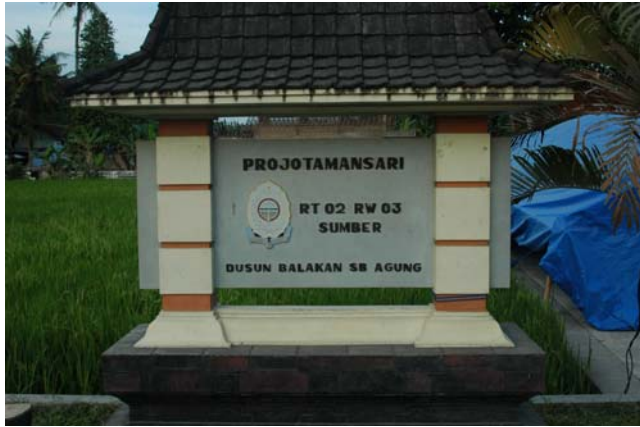
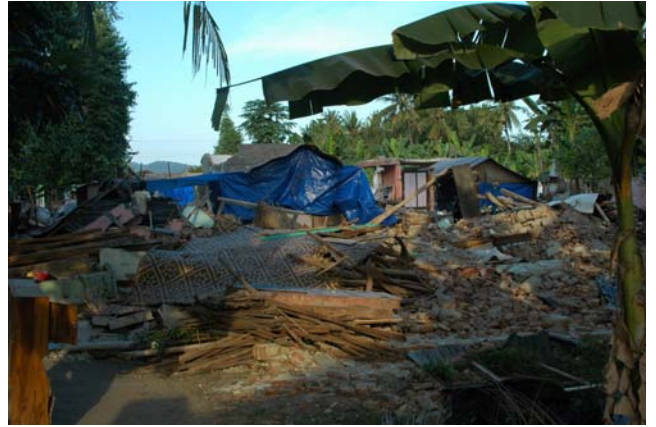
- 被害率の非常に高い RT が点在している。写真の 60 世帯 205 人の RT (隣組組織) では、家屋の完全倒壊率は約 95%で残り 5%も極めて損傷が激しい。この RT での死者は 3 人、けが人は 20 人であった。住民の仕事は農業、畜産が中心で貧困層。

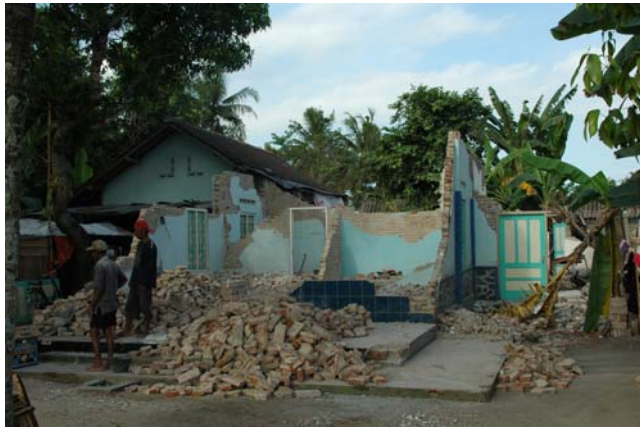
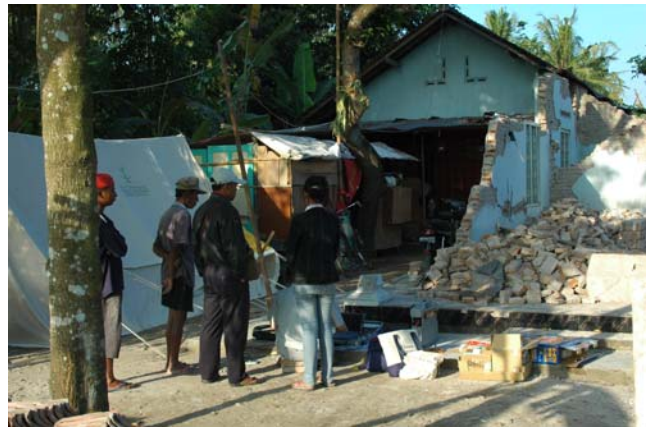
この RT 内で地盤及び倒壊を免れた家屋の微動を測定(JT-1)。
 この家屋は写真右半分の倒壊した部分が築 25 年、左側の倒壊を免れた部分が築 5 年の増設部。

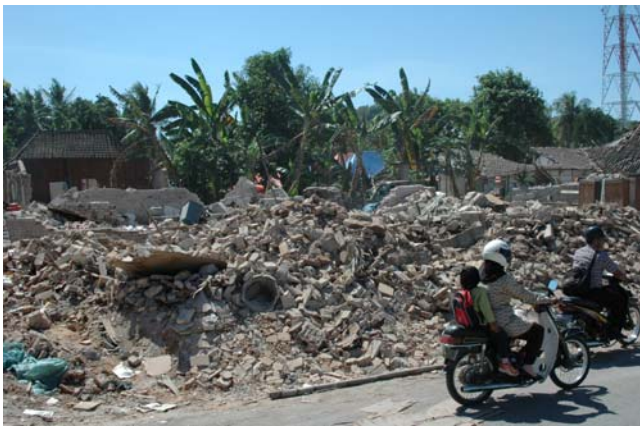
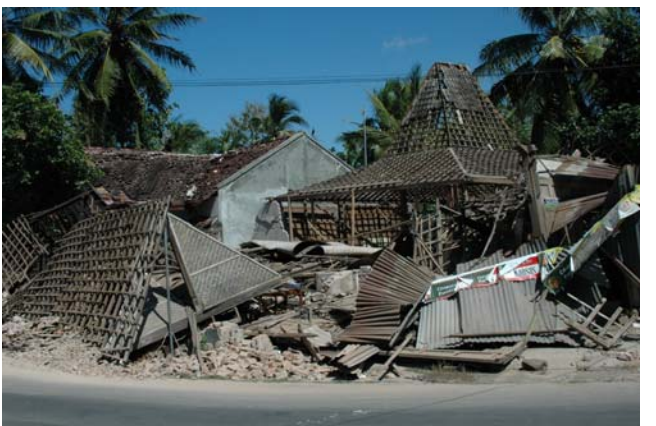
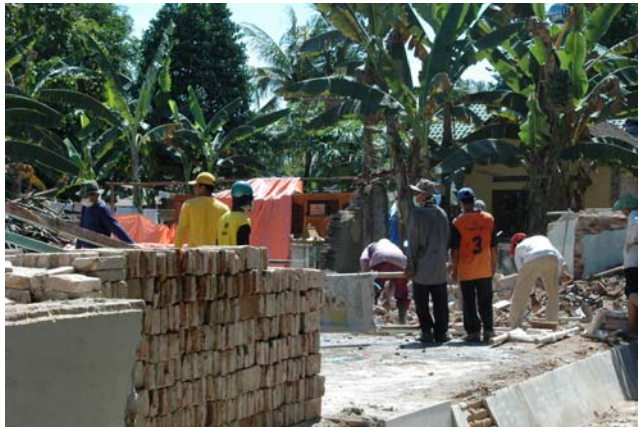
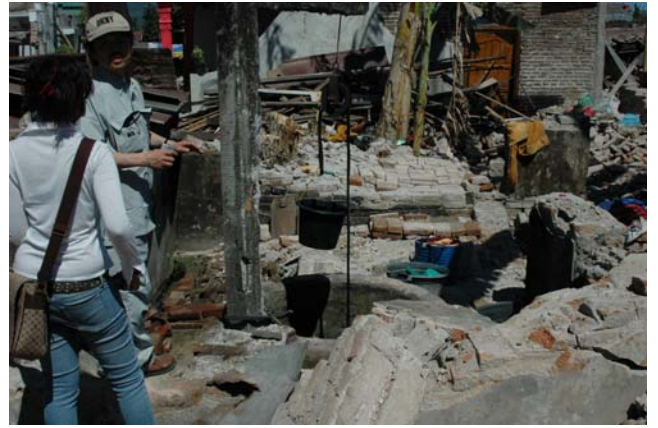
被害率の非常に高い区域が高い頻度で分布している。ほとんどの建物が煉瓦を土あるいは極めて貧配合のモルタルで固めた建物である。これらの建物には細い RC 柱と梁があるが、鉄筋というよりは番線に近いものと質の悪いコンクリートである。およそ築 25 年よりも新しい建物は、この種のものに圧倒的に多い。

屋根は、古い建物では薄くて軽い瓦が用いられているが、新しい建物の瓦は重い。ほとんどの家が 1 階建てである。

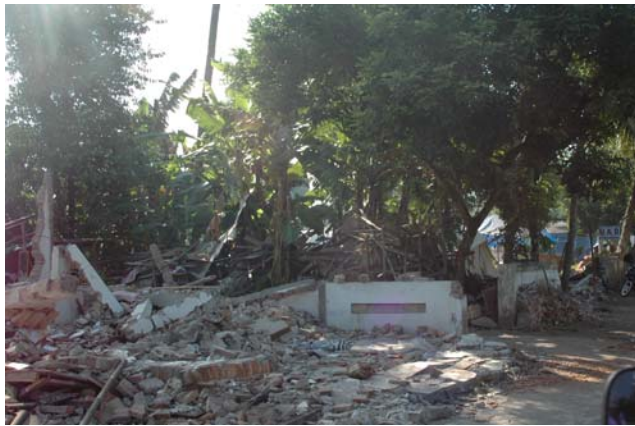
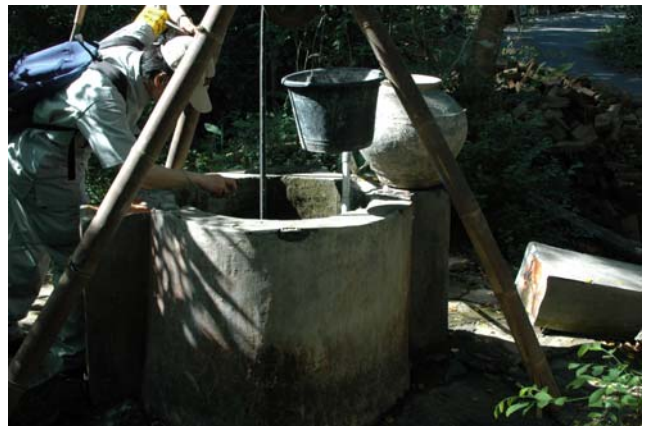
被害率の非常に高い区域が点在している。この辺りの倒壊率はおよそ 60%。ここでも構造は華奢な RC 柱及び梁と煉瓦積みの壁である。ほとんどの家が 1 階建てである(PL-2)。

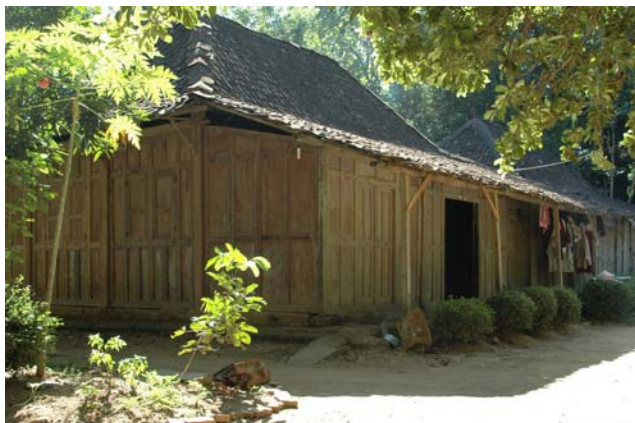
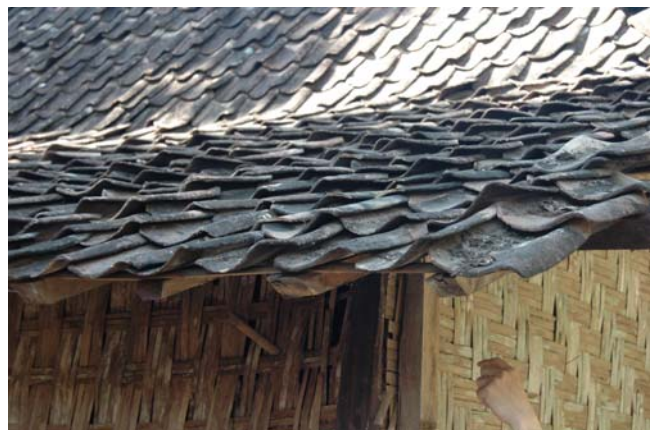
PL-4 地点から約 400m ほど東からは山地となる。この山地に位置する PL-5 地点では、建物倒壊率が平地部の PL-1~PL-4 地点と比較して明らかに小さい。左上の写真は PL-5 地点内の幼稚園で、建物はほぼ無被害、右上の写真は竹あるいは木製の柱と梁に竹を編んだ壁を取り付け、さらにその上に煉瓦済みの壁を貼り付けたものである。ブロック積みの壁は完全に崩壊し中の竹編み壁があらわとなっているが、柱と屋根に損傷は見られない。

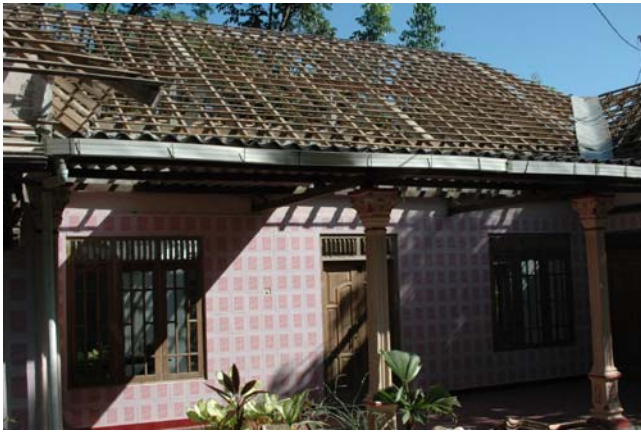
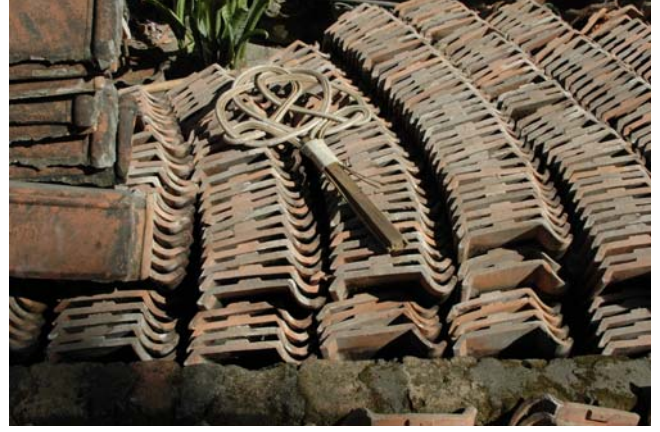
この建物は築 85 年 (竹とブロック積みの部分)、築 20 年 (木製の部分) である。屋根は薄く 1 枚あたりおよそ数百グラムであり、裏側の突起で屋根の棧に引っかけてある。

細い道を挟んで斜め前の家（左上の写真）は重い屋根瓦（厚さは約3倍）を用いており、全ての瓦が落ちていた。

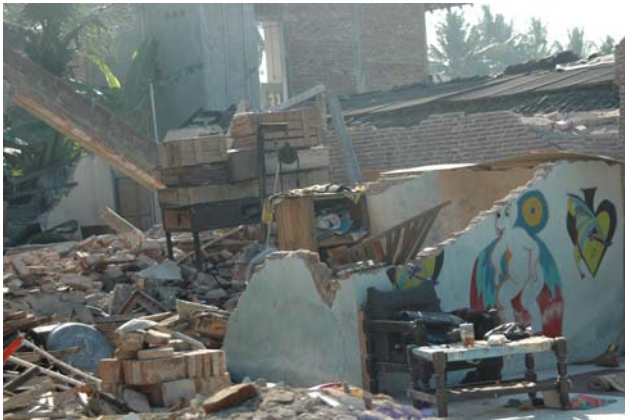
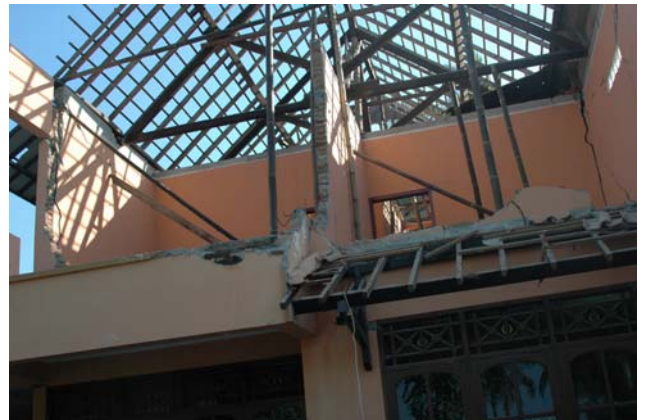
SW-3 付近の被害率は高い。この地域はほとんどがレンガとモルタルで作った壁の家。その中で2階建て家屋は完全に崩壊せず一部分が残っているものが散見される。

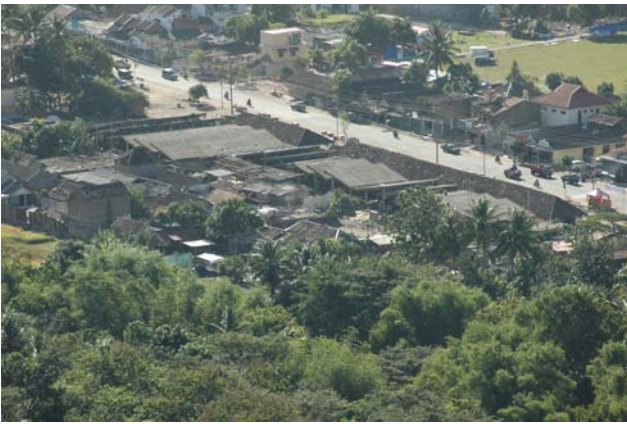
およそ 1/3 程度の家屋が倒壊している。上の写真の幹線道路手前側のマーケットは倒壊は免れたが、壁の崩壊などにより 3 名の犠牲者が出た。

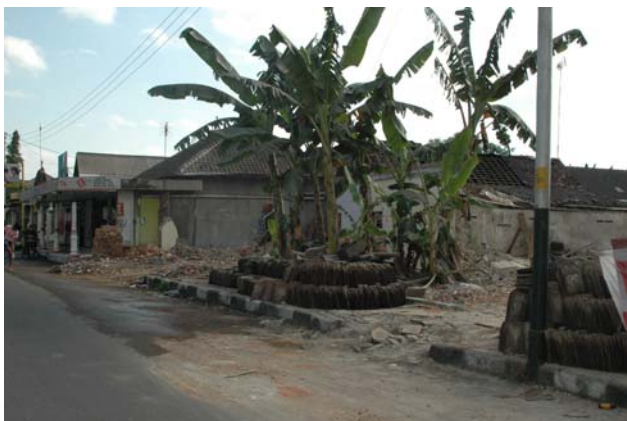
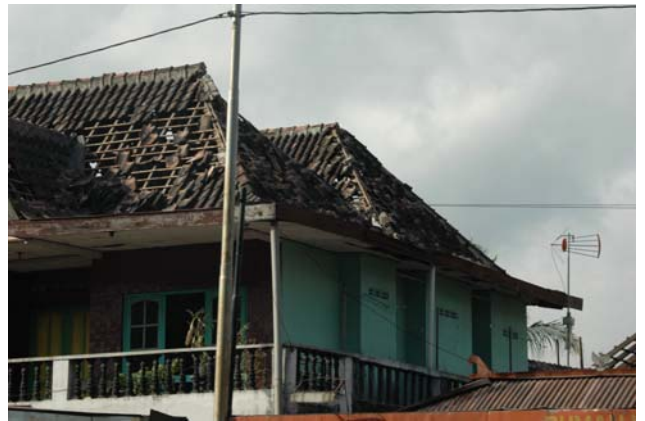
人口密度の高い地域。倒壊したレンガ壁建物が散見される。屋根瓦が落ちている建物が多い。

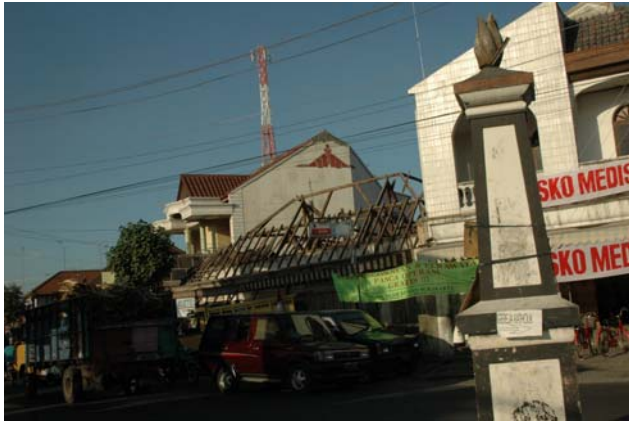
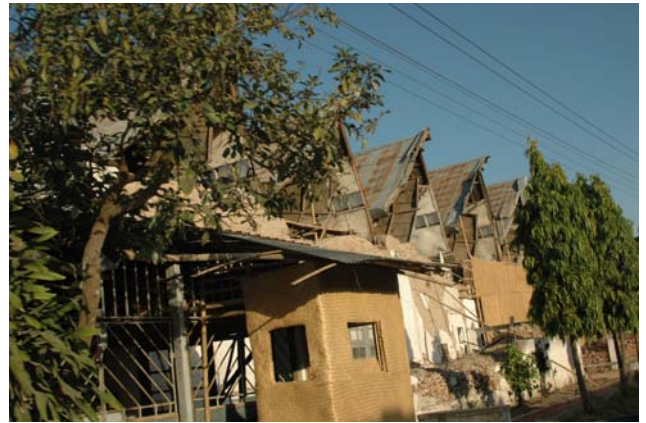
この地域もほとんどの建物がレンガ済みの低層住宅。WE-1 から WE-2 へ向かうにつれて倒壊率が急増する。WE-1 では倒壊建物は少なく、屋根瓦の脱落やレンガ壁の一部損壊、レンガ壁表面に塗ってある壁土の剥離などが多い。

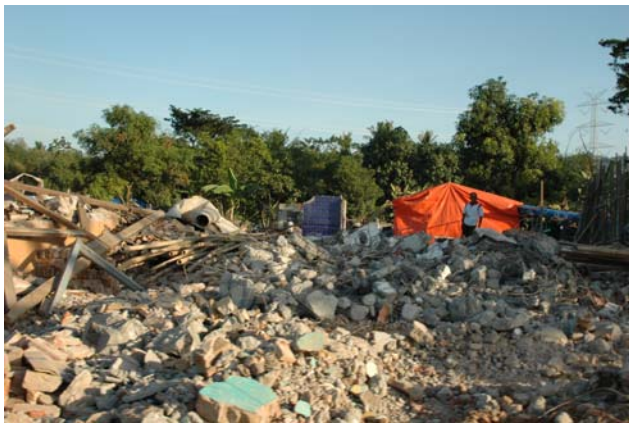
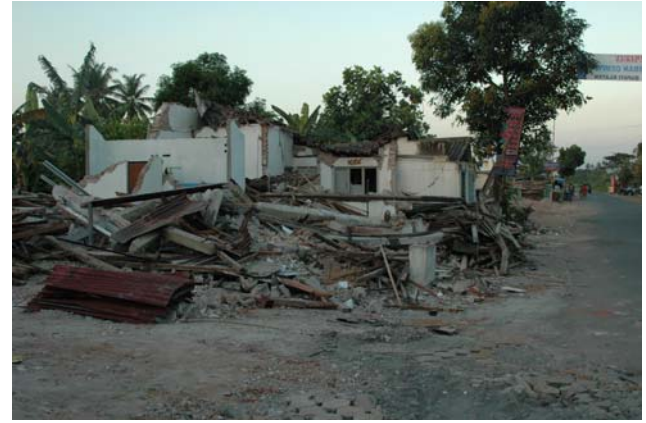
GA-1、GA-2 での被害率が高い。平均して 2/3 程度の倒壊率で、RT によっては全て崩壊したものもある。

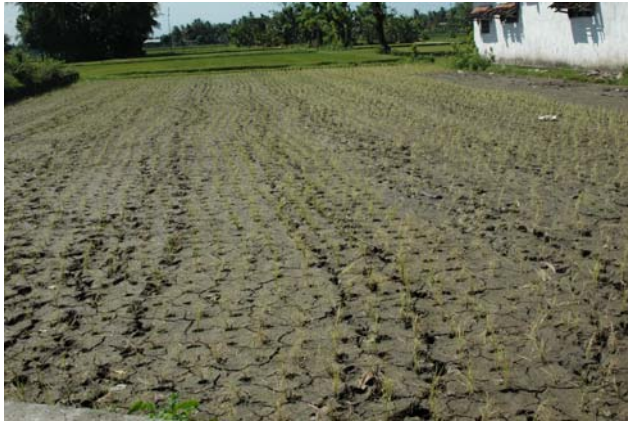
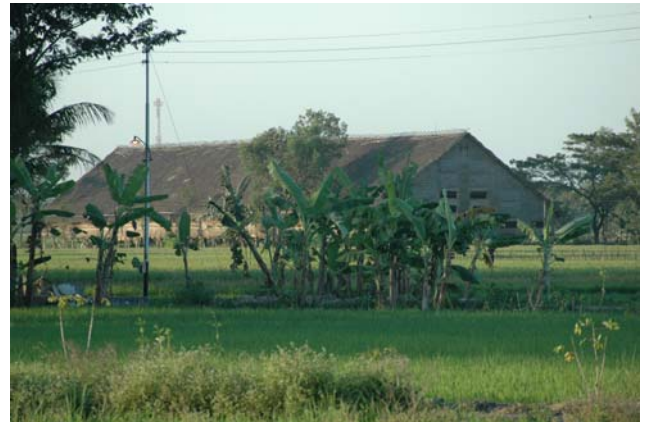
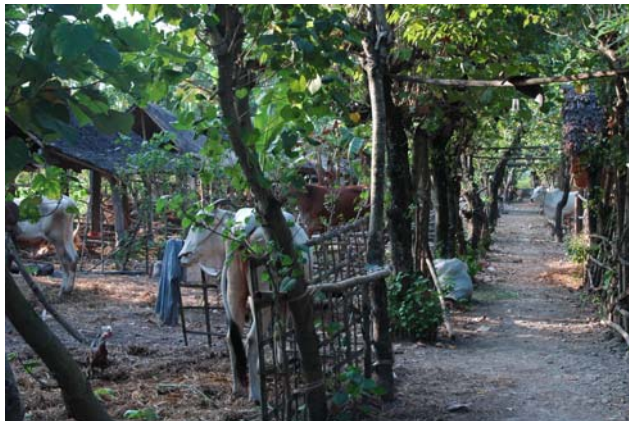
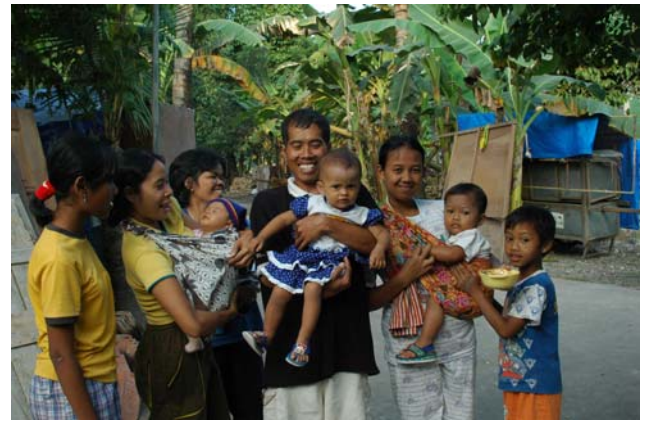
クラックが生じ、水が抜けている水田が散見される(左上の写真、IM-1)。灌漑用水路の被害も報告されている。農村地帯では養鶏や酪農も行われているが、養鶏場(右上の写真)や牛の飼育場(左の写真、JE-1)等の被害は顕著ではない。このように生活基盤への損害が限定的であったことが原因であろうか、人々の表情は非常に明るく、倒壊率がほぼ100%の地域に於いても子供たちは写真撮影をせがんで集まってくるし、我々に食料と飲み物を振る舞ってくれようとさえする(右の写真、IM-1)。

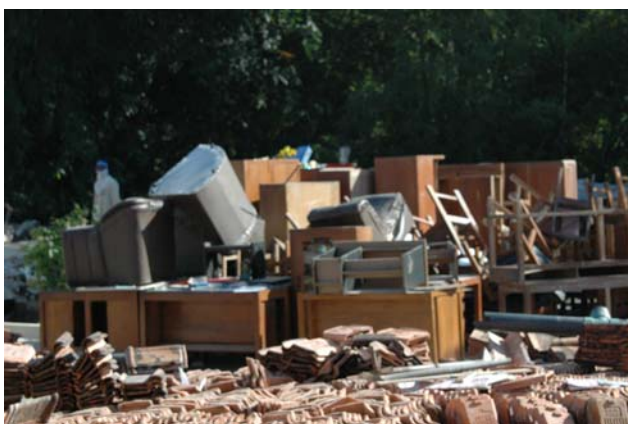
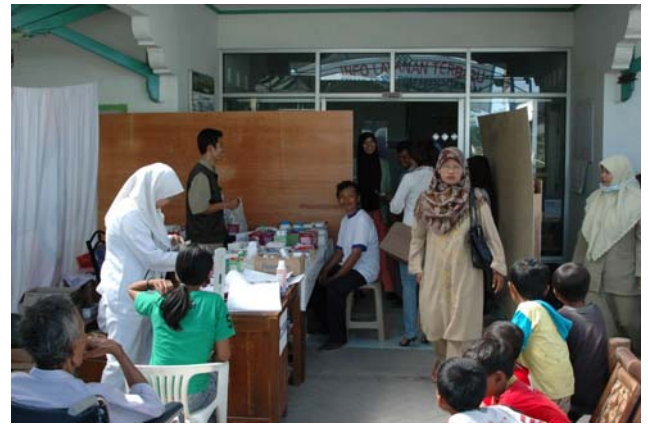
学校や診療所(地域に根付いた小さな診療所が数多くある)も一般家屋と同様にレンガ壁の脆弱な作りであるため、家屋と同様の被害を受けている。地震発生が早朝ではなく昼間であったなら、多数の子供が犠牲になったと考えられ、学校の耐震化も重要である。左上はがれきとなった学校(SW-5)。

学校や診療所（地域に根付いた小さな診療所が数多くある）も一般家屋と同様にレンガ壁の脆弱な作りであるため、家屋と同様の被害を受けている。地震発生が早朝ではなく昼間であったなら、多数の子供が学校で建物崩壊により犠牲になったであろうと考えられる。また地域診療所は初期救急医療の拠点であり、地域診療所建物及び学校建物の耐震化を防災教育と併せて進めることが重要である。

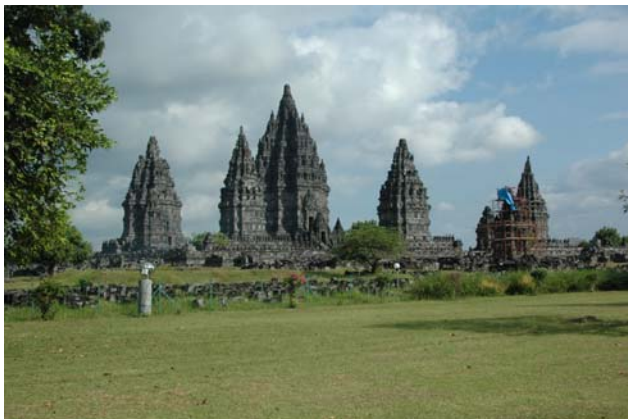
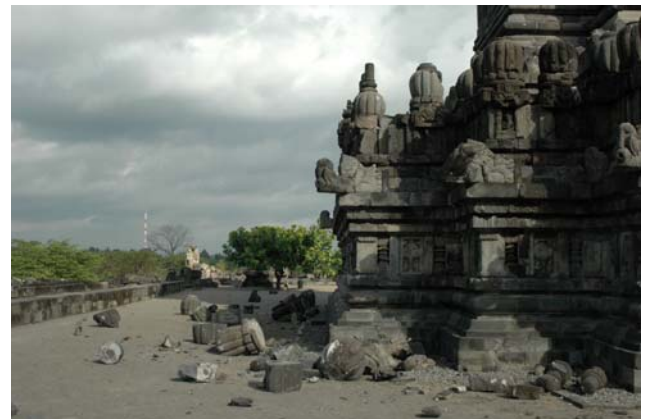
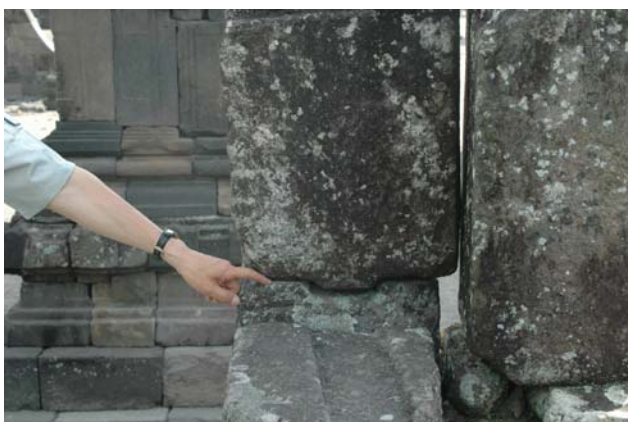
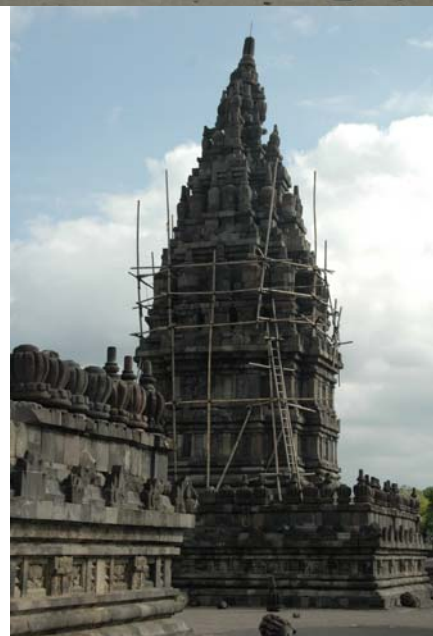
この遺跡の石積みは石を単純に積んだだけではなく、接合部にはインターロッキング(小さな突起)の仕掛けがある。多数の石が落下していたのに加え、一つの塔(足場の組である塔)では頭頂部が傾斜し崩壊の危険があるためにこの遺跡全体が立ち入り禁止となっている。南西方向および北東方向に面した壁面の被害が大きく、地震動の方向性が推察される。

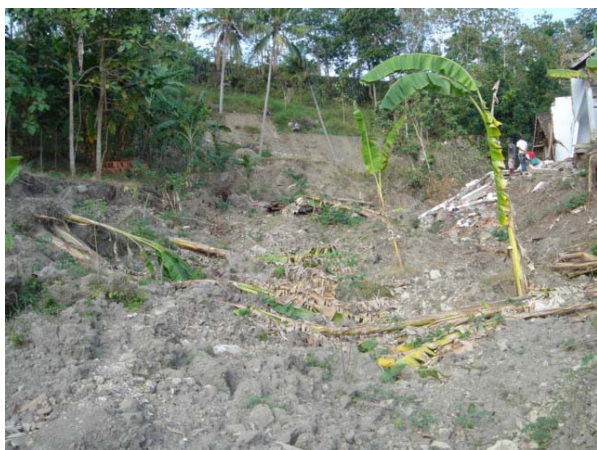
下から土塊を見あげたところ

Sleman 県 Nglepan の南西向き斜面で大規模な崩壊が発生した。土塊が円弧状にすべり、多くの家を押し潰した。ここには、14 戸の民家があり、大破、全壊したが、幸い、死者は0であった。土塊の上に自宅があった住民からのインタビューをもとに被害のメカニズムを推定すると、もともとすべり土塊の最上部は、傾斜約 6-7 度の緩斜面となっており、そこに民家や家畜小屋が建てられていた。地震によって、まず、建物に亀裂が入り、次いで、約 300 万 m³(推定)の土塊は、南方向へ約 20m、西方向へ約 15m 動き、また、鉛直方向に約 6m 沈下した。地山と移動土塊の間にクラックが出来、そこへ崩壊土砂が流入した。また地震後、地滑り土塊の上の民家は約 3° 傾いたが倒壊せずに残った。付近の調査から、水みちが確認できた。

7/2/2006 現在、崩壊現場は手つかず状態で、ジョグジャカルタ等から、興味本位で現場を訪れる家族連れ等が見られた。今後、2 次災害を防ぐため、崩壊土塊より下にある集落に避難勧告を出すなどの方策が必要である。

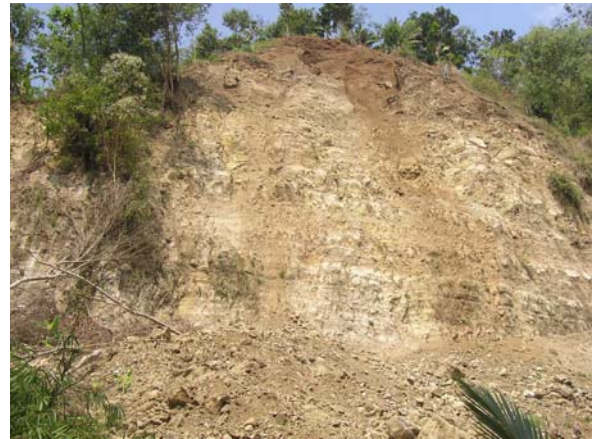
調査した斜面崩壊箇所は、直高が80m程度の急崖状を示す斜面であり、表層1mあるいはそれ以下の層厚で崩壊した(写真-1)。崩壊した土砂はほとんど斜面下に堆積したが、一部は斜面の途中に残存している土砂も認められた。崩壊土砂の到達範囲は斜面高さ程度まで達していた。幸いにも斜面下の家屋には被害が出ていなかったが、もう少し崩壊土砂が多い場合、家屋にも到達する恐れがある箇所であった。この地区の斜面下には家屋が認められることから、斜面崩壊を想定した危険区域を取りまとめる必要があると思われる。

写真-1 地震により発生した斜面崩壊

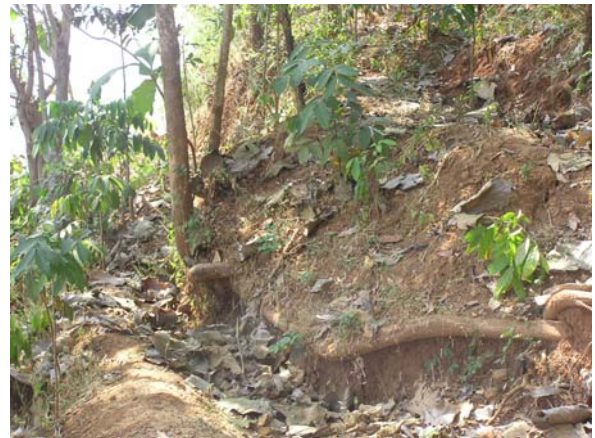
また、斜面崩壊箇所の上部には、今後崩壊が予測される亀裂が入り、段差も生じていることから、十分注意する必要がある(写真-2)。将来的には道路まで影響を及ぼすことも考えられる。

写真-2 斜面崩壊上部の亀裂・段差状況

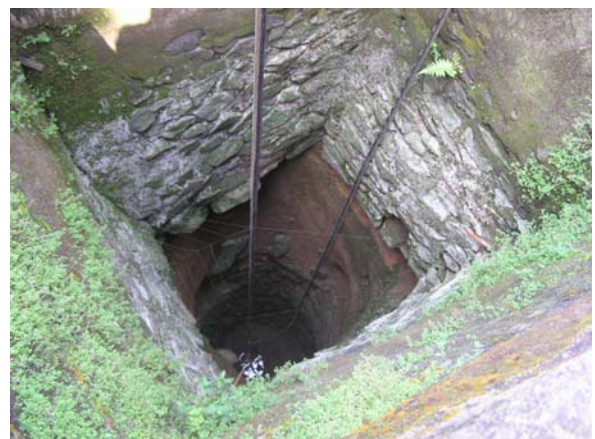
さらに、斜面の上では地震により井戸水が枯渇した例も認められ、生活への影響も少なくないことが確認された(写真-3)。

写真-3 地震により枯渇した井戸

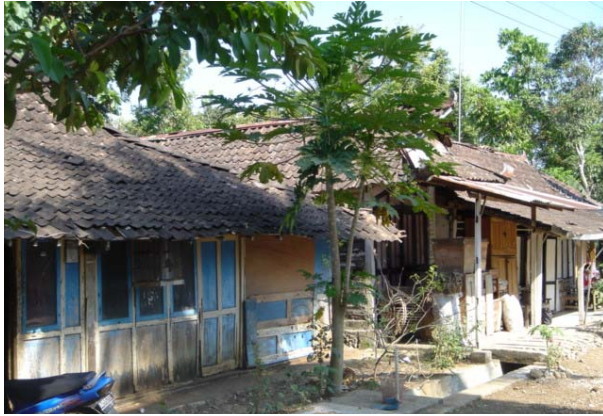
写真は, Dlingo の町並みである. Bantul に比べて明らかに被害が少ない. 詳しい地盤情報はまだ入手できていないが, Dlingo は山地に位置し, 地盤は比較的良いものと思われる. どのような地震であったかインタビューしたところ, やはり, 突然の「ドーン」という揺れであり, 上下動を大きく感じたという震源直上でよく聞かれる感想が多かった.

Dlingo の民家(比較的被害が小さい)
