# 落石防護ネット現地公開実験報告

ポケット式落石防護ネットに対する実験は、過去に東京製綱株式会社が幅 3m、高さ 3m の防護ネットを用いた重錘衝突実験を行っているが、実物大規模の防護ネットを用いた実験は 5 月 27 日の第 1 回公開実験が最初であり、今回の実験が 2 回目である。模型実験や数値解析等では得ることができない貴重なデータを得ることができたので第 1 報として発表する。なお、加速度や高速度ビデオカメラ等の計測データの分析については現在作業中である。

今回の実験は、通常の菱形金網より素線強度が約 2.2 倍強い金網と約 3.3 倍強い金網を使用することで、それぞれ 300 キロジュールと 500 キロジュールのエネルギーに耐えられるかどうか確認することを目的に行った。

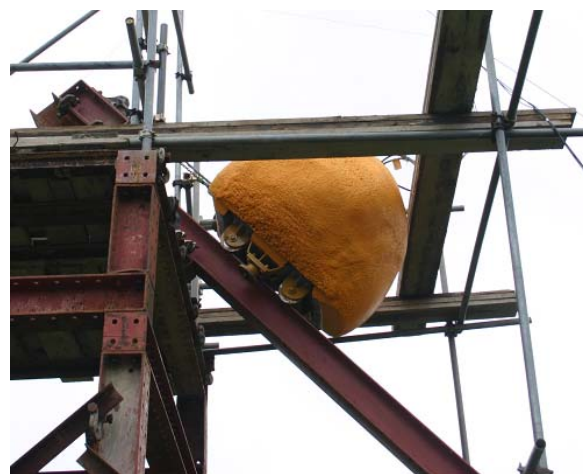
写真2 車輪が付いた重さ 2 トンのコンクリート製の重錘

重錘はコンクリート製で、下面には車輪が付いている。重錘の衝突速度は  $18.5\text{m}/\text{s}$ 、エネルギーは  $340 (=1/2 \times 2.0 \times 18.5^2)$  キロジュールであった。

ネットに重錘が衝突したときの様子を写真11に示す。重錘は時計回りに回転をしながらネットに沿って落下している。重錘の下面には、車輪が取り付けられているので、落下時に車輪が金網に引っ掛かり、破損させたものと思われる。

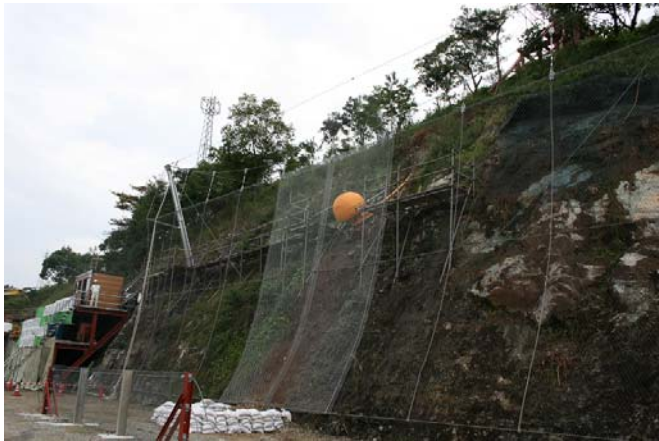
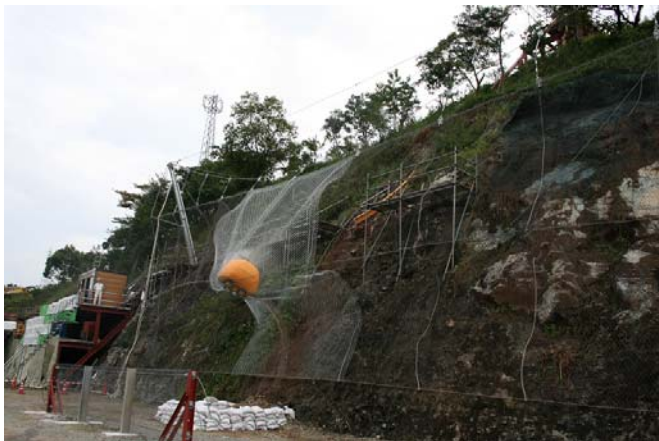
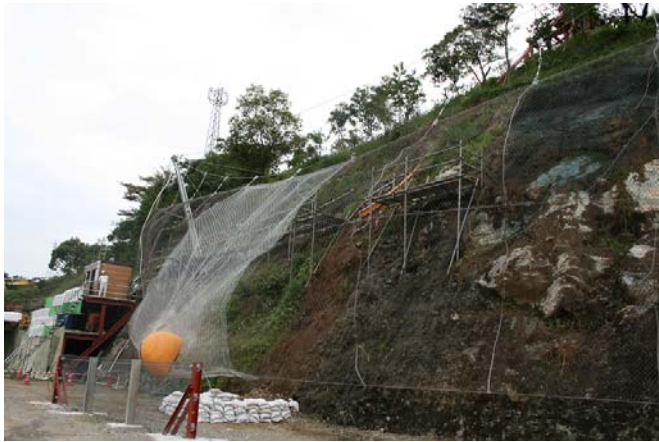
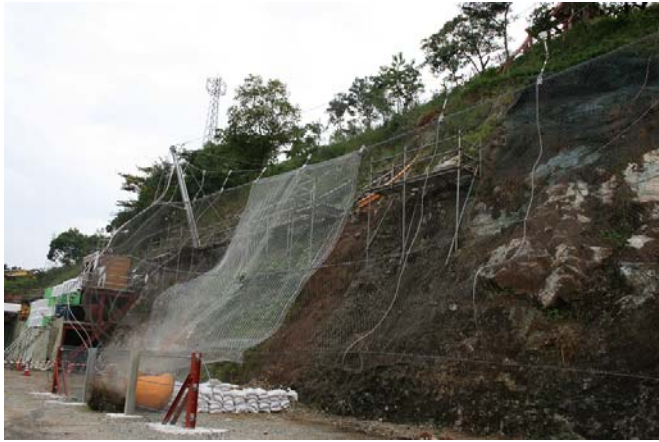
写真3 ロングスパンの変形

ロングスパンによって重錘の飛び出しを阻止することはできたものの、写真3に示すようにネットは予想をはるかに超えて大きく変形した。

ロングスパンが予想以上に大きく変形した原因は、「巻き付けグリップの引き抜け」であった。

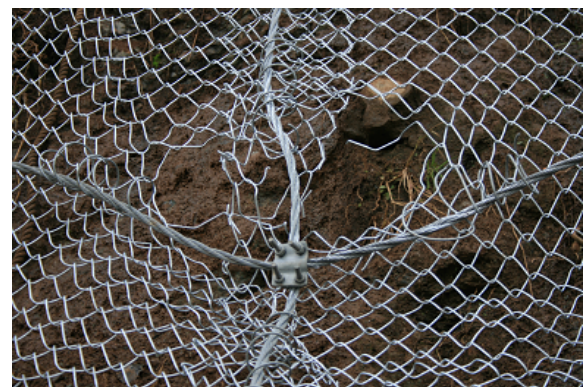
写真4 金網の破損

重錘が衝突した位置で、菱形金網の鉄線が一部破断して、写真4に見られるように直径10cm～15cm程度の穴があいた。

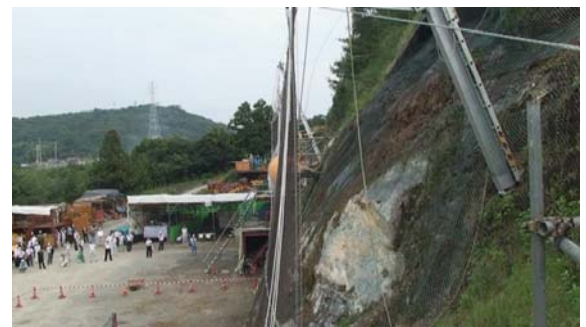
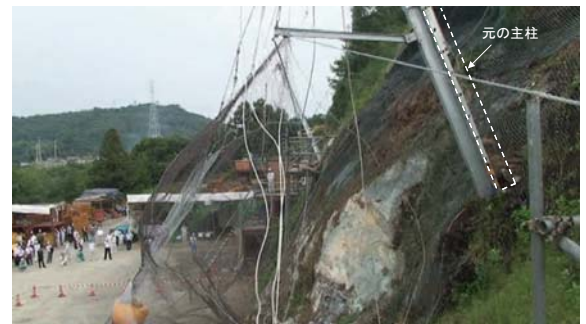
写真5 支柱の支持岩盤の破壊

右側の支柱の下端からは、土煙が立ち上がって、支柱が斜面にめり込んだ。

右側の支柱が約 0.5m 沈下した。原因は支持力不足であった。重錘によって金網は 45 度斜め下方へ引っ張られる。これによって、写真 12 に示すように支柱下端にも斜め方向の大きな力  $P$  が作用する。

右側支柱が建てられていた斜面の地質は、風化した蛇紋岩であったので、荷重の作用によってすべり破壊を生じた。

落石が防護ネットに衝突すると、落石の運動方向に大きな力が発生する。支柱の支持地盤が弱いと、斜面上の基礎と同じせん断破壊を発生する。基礎に対する検討が必要である。

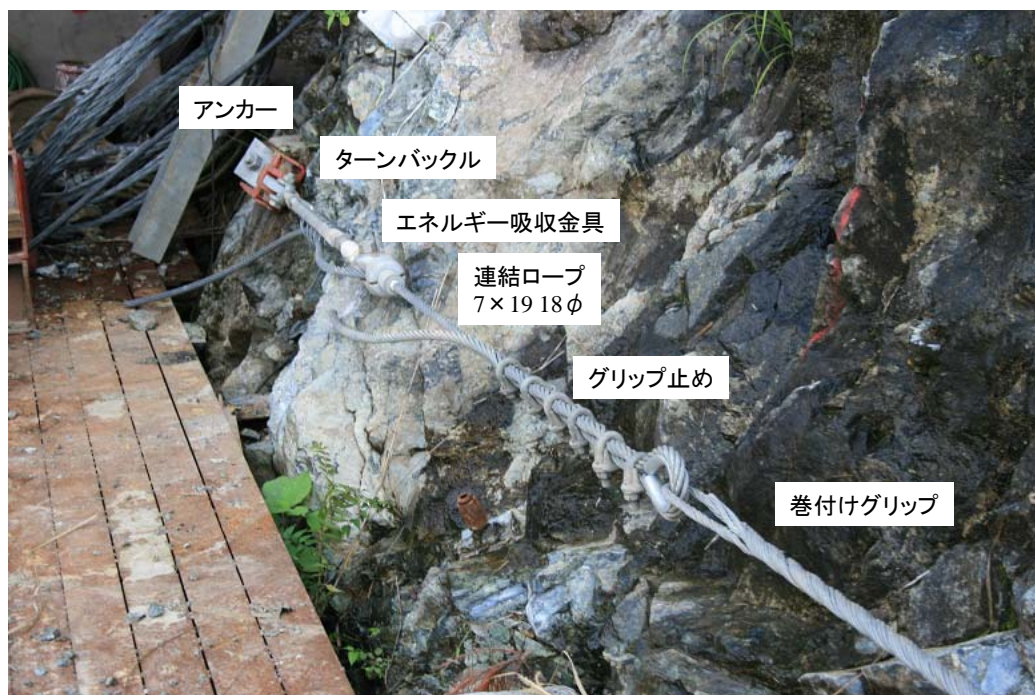
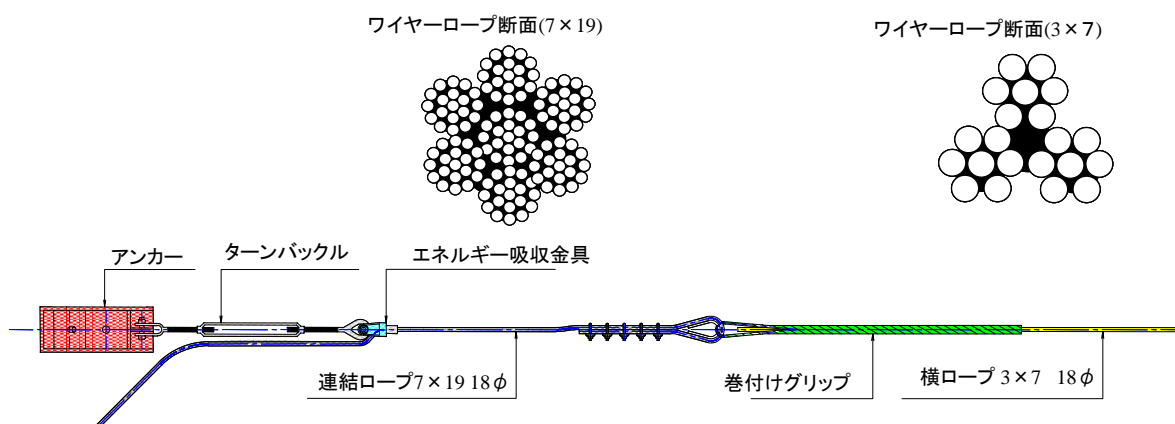
エネルギー吸収金具に適合するワイヤーロープは、真円に近い  $7 \times 19$  である。今回の実験では経費を節約するために、在庫があった  $3 \times 7 \phi 18$  のワイヤーロープを主ロープあるいは横ロープとして使用するために、 $7 \times 19 \phi 18$  と  $3 \times 7 \phi 18$  の2種類のワイヤーロープを写真6および図4のように「巻き付けグリップ」を使用して連結していた。

写真6  $7 \times 19 \phi 18$  と  $3 \times 7 \phi 18$  の2種類のワイヤーロープの連結

図7  $7 \times 19 \phi 18$  と  $3 \times 7 \phi 18$  の2種類のワイヤーロープの連結

ワイヤロープの末端の止め方として、巻付けグリップは使用しない。原則として「グリップ止め」によるものとする。

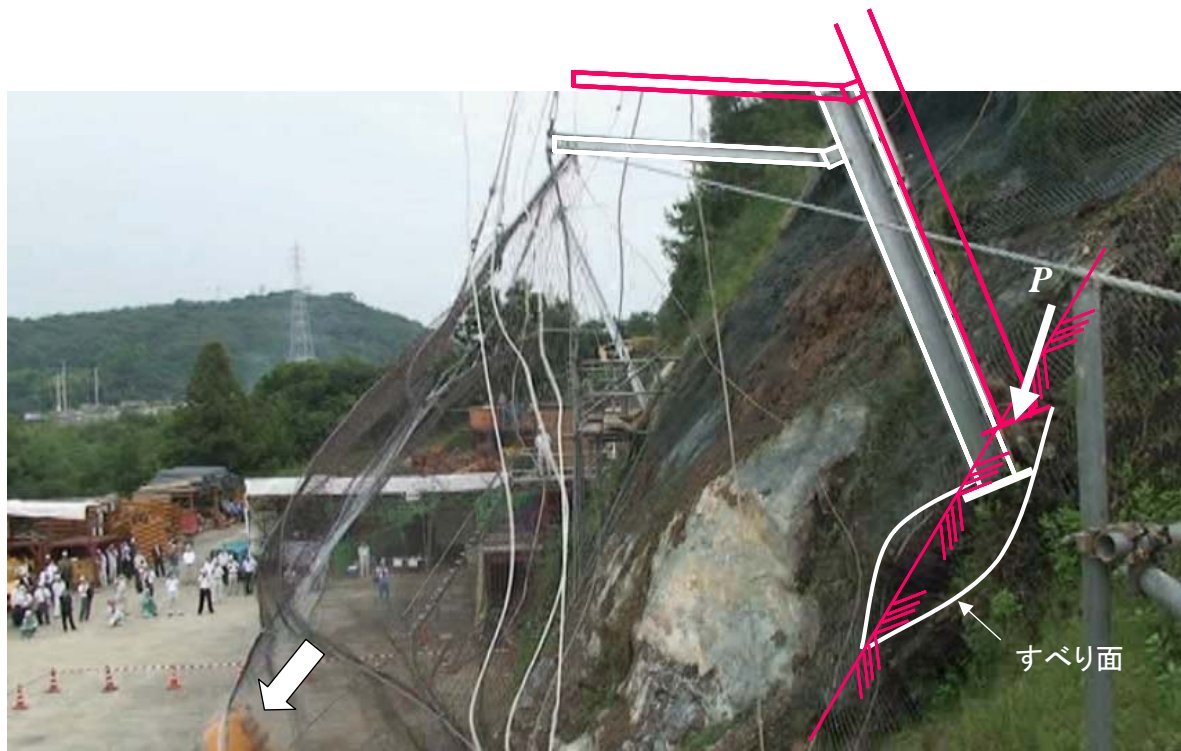
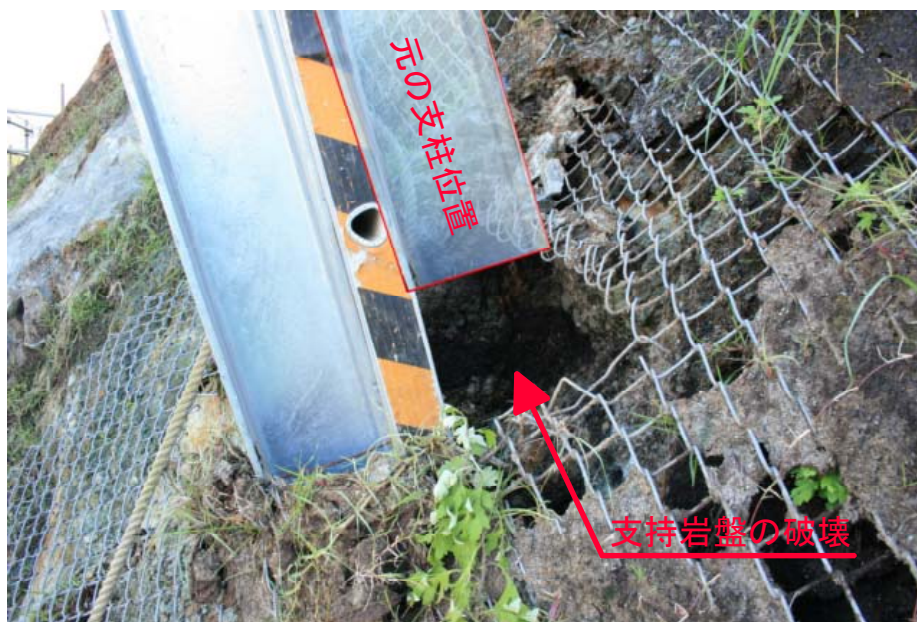
写真 12 右側支柱の沈下

写真 12 支柱の支持岩盤の破壊
