背景

幕末の慶応二年（1866）に、阿波は天正13年（1586）の蜂須賀氏入国以来の大水と言われるほどの記録的な大雨に見舞われました。吉野川にほど近い徳島市国府町芝原の蔵珠院には、慶応二年の寅年の水の洪水痕跡とその凄まじさを伝えた過去帳が残されています。また、この洪水の恐ろしさを後世に伝えるため、平成7年（1995）には山門前に当時の水位を示す標柱が建てられました。

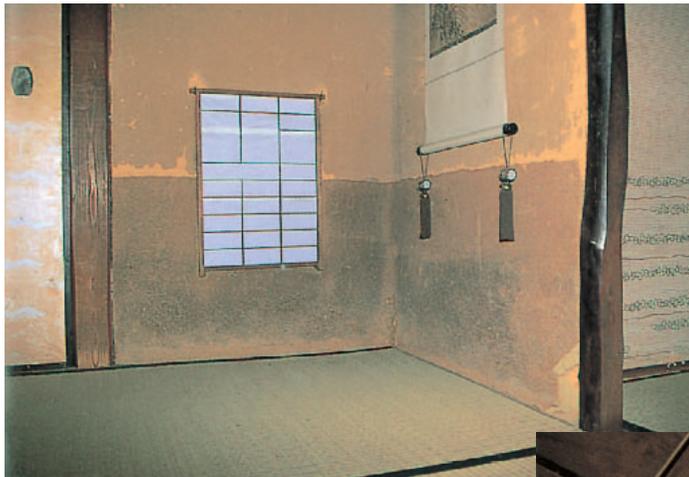
▲蔵珠院の茶室に残された洪水痕跡 (四国三郎物語より引用)

この時の洪水の痕跡が、今でも蔵珠院に残されています。それは茶室と板戸に残されたシミで、それを見ると床上二尺（約六〇センチメートル）まで浸水していたことがわかります。蔵珠院が建つ土地は周囲の畑よりも高く、その分を計算すると浸水深は三メートルにもなります。

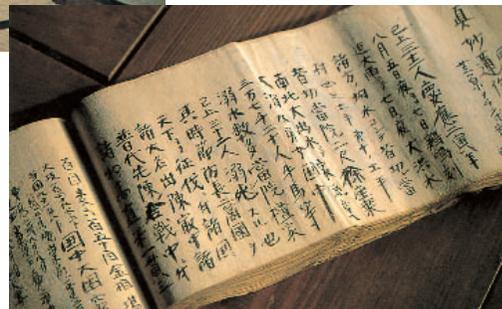
▲「寅の水」を記録した過去帳 蔵珠院所蔵 (四国三郎物語より引用)

蔵珠院の過去帳には、この洪水により阿波の国中で三万七、〇二〇人の男女や牛馬などが溺死したことが記録されています。
