### 背景

#### 万代堤の碑

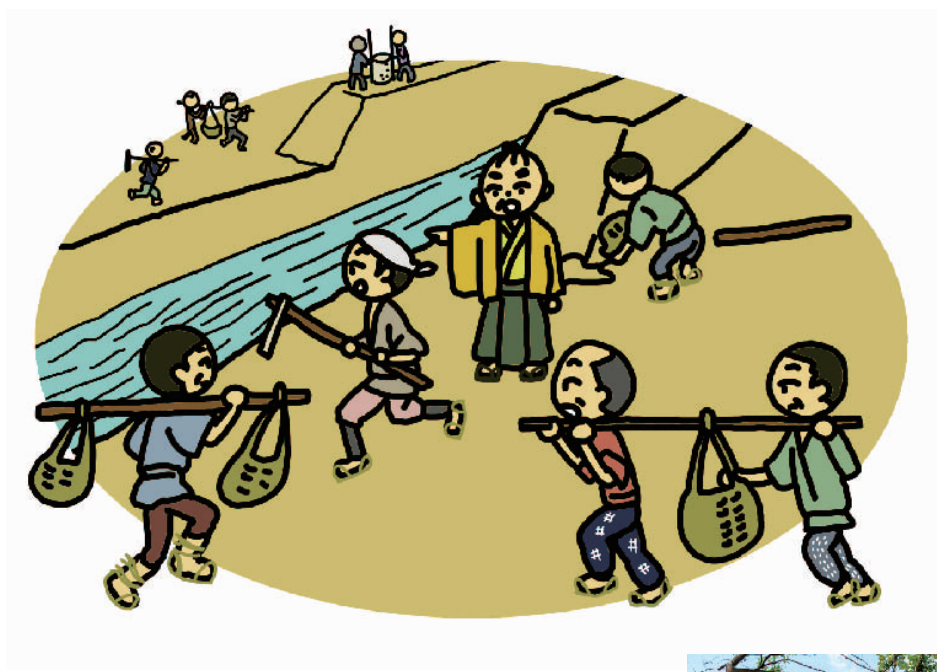
古毛の大岩の標識▶

万代堤の完成後も洪水により堤が壊れることは度々でした。このため、庄屋の吉田家の人々が中心になり、村人が力を合わせて、水勢を弱めるために牛柵(水の流れの向きを変えたり、堤防への水当たりを弱めるために堤防から川を中心に向かって出した構造物(水制)の一種。丸太で組んで作った柵を石を入れた籠で押さえた構造物)をつくったり、大岩による水制(水制)を設けるなど、堤を守るために工夫、努力を重ねてきました。
