背景

この話は、あらがうことのできない肱川の洪水と共生するために生まれた水防の知恵に関するものです。肱川流域は手のひらのような形をしており、肱川が貫流する大洲盆地に多くの支流が流れ込んでいます。このため、大洲盆地には川の水が集中し、雨期にはいると毎年のように肱川が氾濫し、水害に見舞われてきました。この大洲盆地の集落では、定期のように襲って来る洪水への備えとして、家の床を地盤より高くし、壁には腰板をはつたり、一階を板間だけにしたりする水防建築などの知恵を生みだしました。

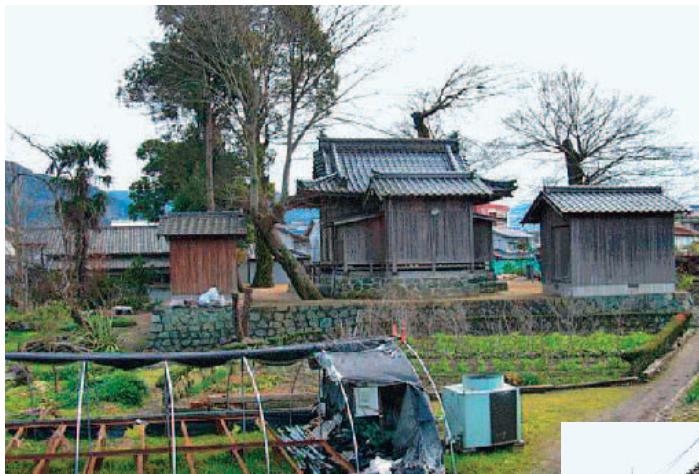
▲水よけ場（須賀神社）

肱川沿川の集落では、地域を洪水から守ろうとする土手（小規模な堤防）を築きましたが、闘う相手が余りにも大きかつたため、全村が水没するという水害からは解放されませんでした。そのため、ここに住む人々は、家の石垣を出来るだけ高く積み立てるようにして浸水に備える生活を続けてきました。中でも若宮では洪水への備えが特に嚴重で、全ての家が二階建てでした。また床を地面より七〇から八〇センチメートルも高くし、壁には腰板を張つて保護し、一階は板張りの間として重要な家具は二階に置いた家が多くありました。また、大洪水に備えて、若宮の上組・中組・下組の地域ごとに二箇所ずつ神社や寺院、庄屋などの屋敷全体を高くして高石垣を築き、水をよける場所としていました。さらに避難用の船なども用意していました。

こうした高石垣の屋敷は地域が浸水した時の避難地の役割を担っていたのです。地域の中で最も高い造りとなっています。現在でもそのような「水防場」が多く残つており、大洲市若宮町にある須賀神社などがそうです。まさしく、水害に備えた究極の危機管理対策そのものであり、暮らしを守るために生まれた「暮らしの知恵」です。

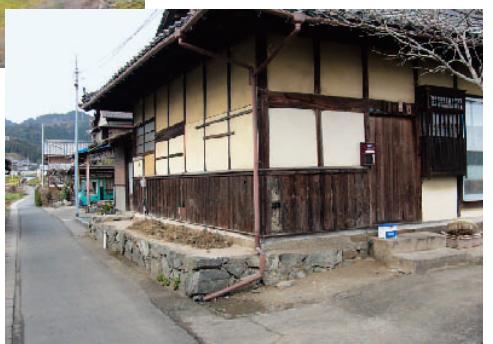
▲壁に腰板をはった民家(大洲市若宮)
